LA CATEDRAL DE MONTEVIDEO

Historia de su restauración - 1941 - 1961

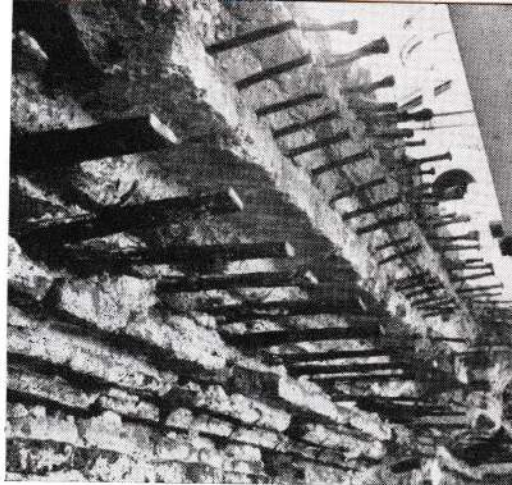
Fig. 1 Clavos y planchuelas utilizados en 1858 para sostener las cornisas.

La fotografía N° 1, nos muestra claramente el método que se usó en la modificación del año 1858 para sustentar el mayor saliente que entonces se dió a las cornisas y molduras. Con razón escribe al respecto el Arquitecto Ruano: "Nosotros mismos que hemos seguido, día a día, el descarnamiento de todo el frente, cuando nos vimos ante este enjambre de planchuelas y clavos, quedamos atónitos al pensar que con semejantes medios se hubieran realizado las molduras y cornisas. El hecho estaba patente y fue realizado así, pues si algo no es exacto en esta foto, es que aún faltan clavos y planchuelas, caídos al efectuarse la demolición de la mampostería que aprisionaba este tendal de hierros. Estos, carcomidos por la herrumbre, se henchían desmesuradamente en los ladrillos en que estaban empotrados, llegando hasta pulverizarlos, mientras la mezcla, desintegrada, producía las fisuras por donde se filtraba el agua que apresuraba la obra destructora, empujando y moviendo todos los paramentos de estas cornisas.

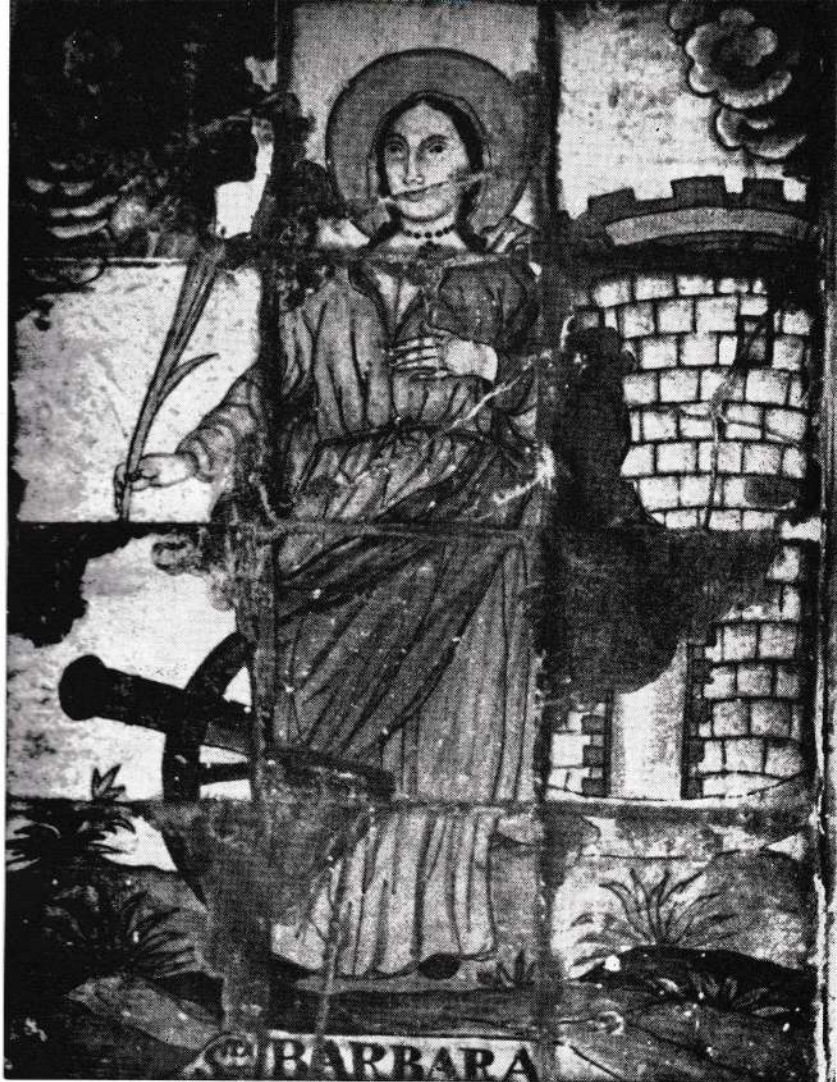
Fig. 9. Uno de los mosaicos empotrados en el cupulín de las torres.

que, retirados, aumentarán el archivo de materiales históricos que hemos estado reuniendo para un futuro Museo religioso-artístico. (Fig. 9).

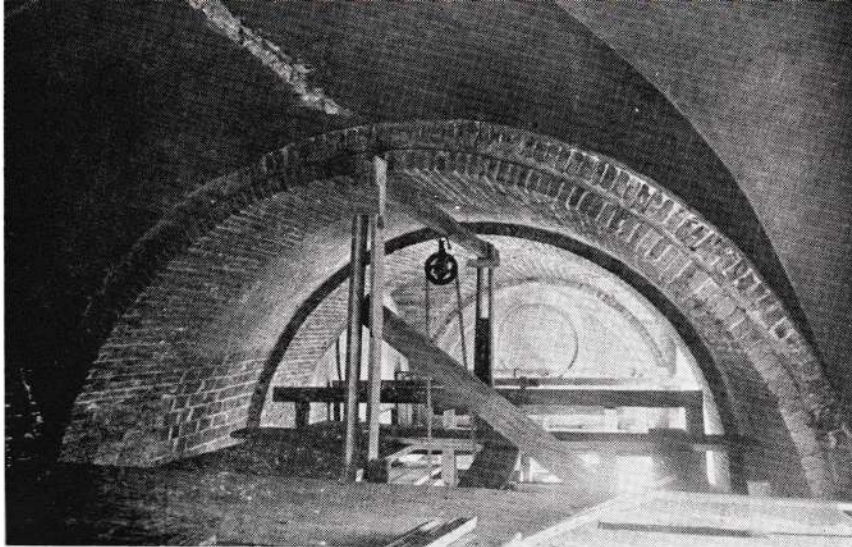
Fig. 11. Los trabajos de restauración en el atrio del templo.

Terminada la reconstrucción arquitectónica de la fachada y mientras el escultor Belloni trabajaba en las dos últimas imágenes de los ángeles se inició la restauración del atrio del templo. También aquí se encontraron defectos e increíbles desproporciones en las medidas. Fue necesario efectuar un trabajo prolijo y complejo al reconstruir las bóvedas del mismo. (Fig. 11). Todo el zócalo y las chambranas de las puertas se hicieron en granito; se colocó el escudo Episcopal en bronce sobre la puerta principal y quedaron pendientes de las bóvedas tres hermosos fanales para la iluminación del conjunto. (Fig. 12).

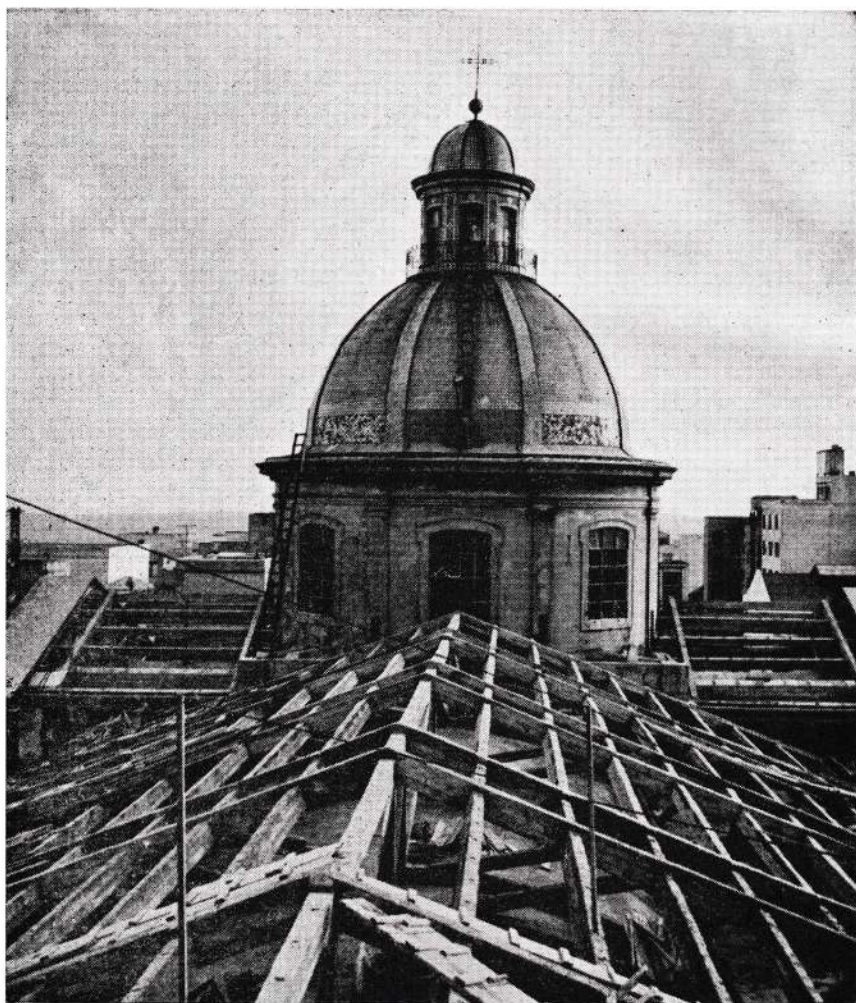
Fig. 26. La cúpula de 1804 que fue demolida.

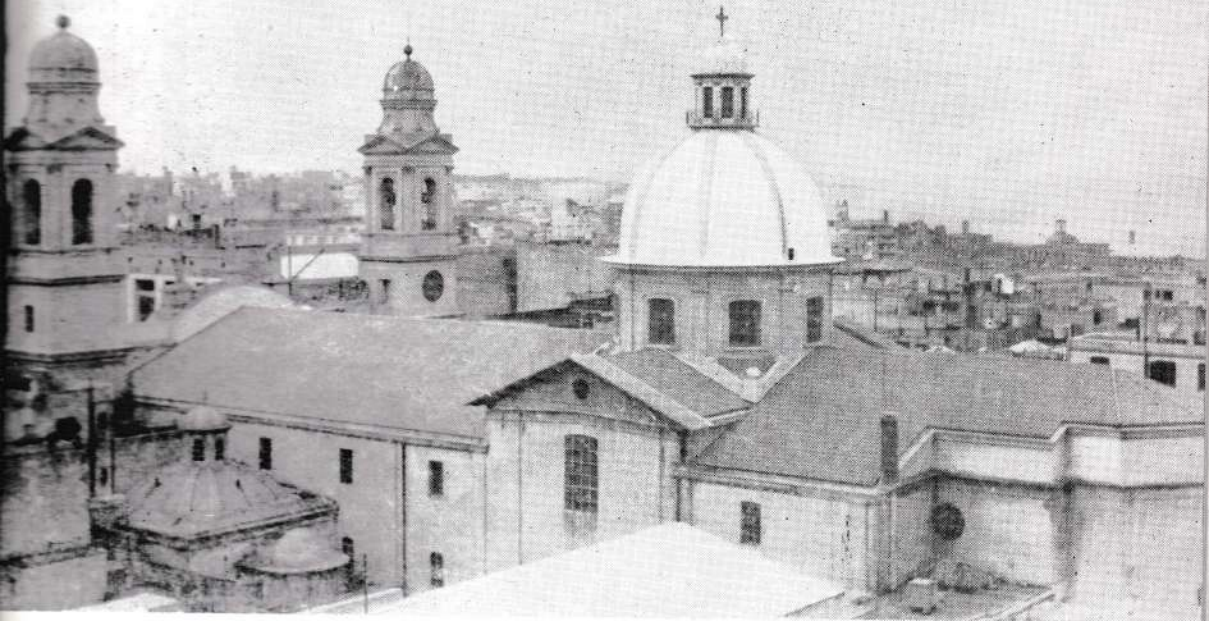
Fig. 31. Las tejas cubren todo el techo de la Catedral.

comenzaron a colocarse y cuatro meses más tarde, en setiembre del mismo año quedaba este trabajo terminado. Fig. 31.

Sobre la cúpula primitiva se hicieron las aislaciones asfálticas, se colocó el hormigón poroso y las tejas para asegurarse de todo riesgo de filtraciones y a fin de no encontrar problemas en la colocación de los azulejos.
